REFERENZA TECNICA - TECHNICAL REFERENCE

Messa in sicurezza campanile
San Marco
Consolidation of
St. Mark's Basilica bell tower

Venezia, Italy

Consolidamenti profondi
Deep Mixing

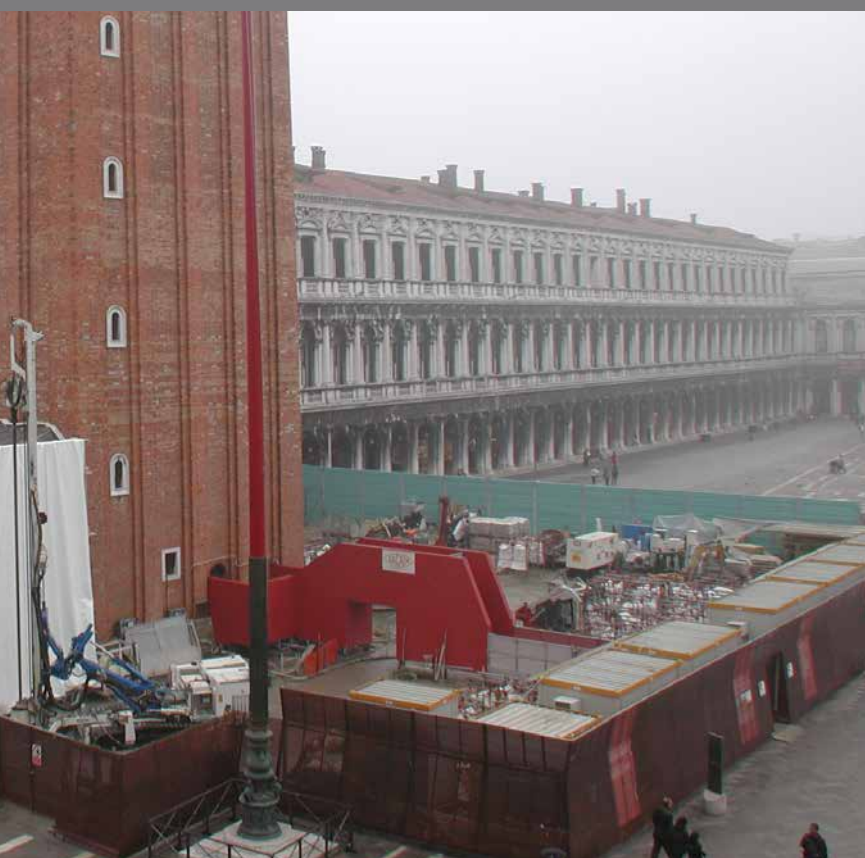
Planimetria della disposizione delle barre dinamometriche in titanio sul marmo di fondazione
Layout of the titanium bars on the foundation marble

In seguito alla fase di consolidamento, sono stati eseguiti agli angoli del campanile quattro pozzetti attraverso i quali è stata posizionata una vera e propria "cintura" (cerchiatura) di titanio necessaria a bloccare i cedimenti del campanile, mediante un doppio sistema di catene dinamometriche (ciascuna costituita da due barre di titanio), poste a venti centimetri l'una dall'altra.

After the consolidation phase, four sumps were installed at the four corners of the bell tower, by means of which a true "belt" of titanium, necessary to prevent subsidence of the tower, was put in place, with a dual set of pre-stressed chains (each consisting of two titanium bars), 20 cm apart.

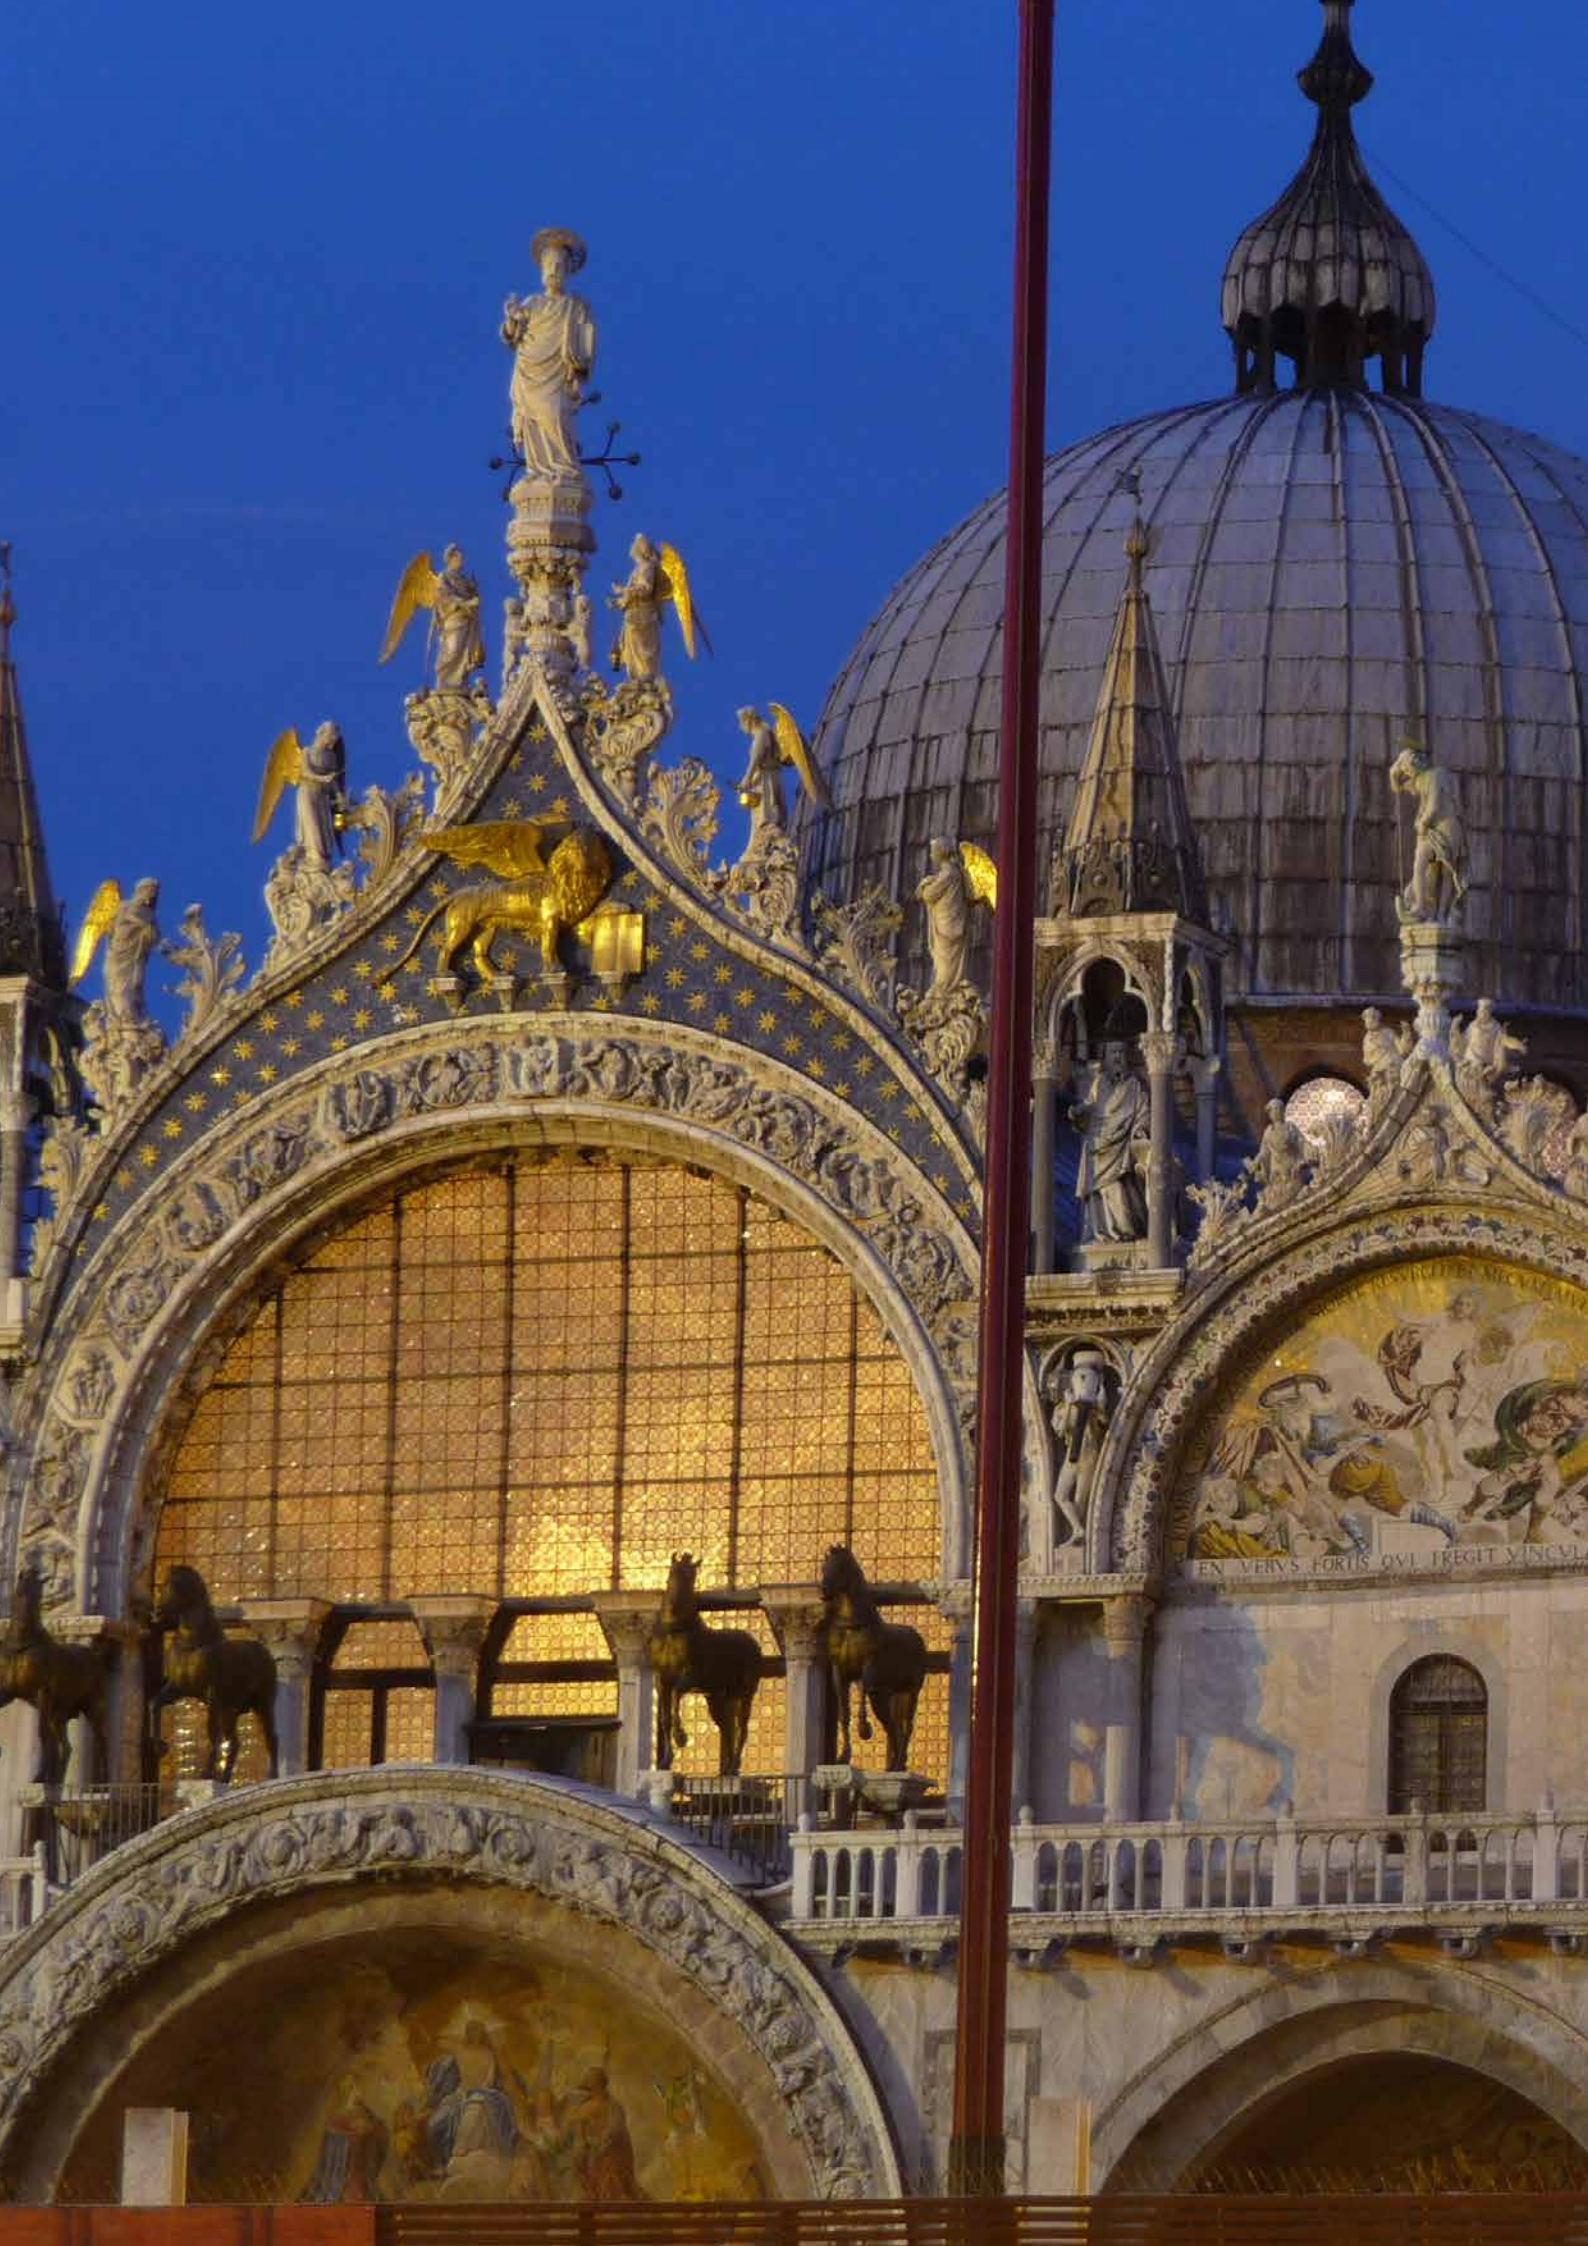
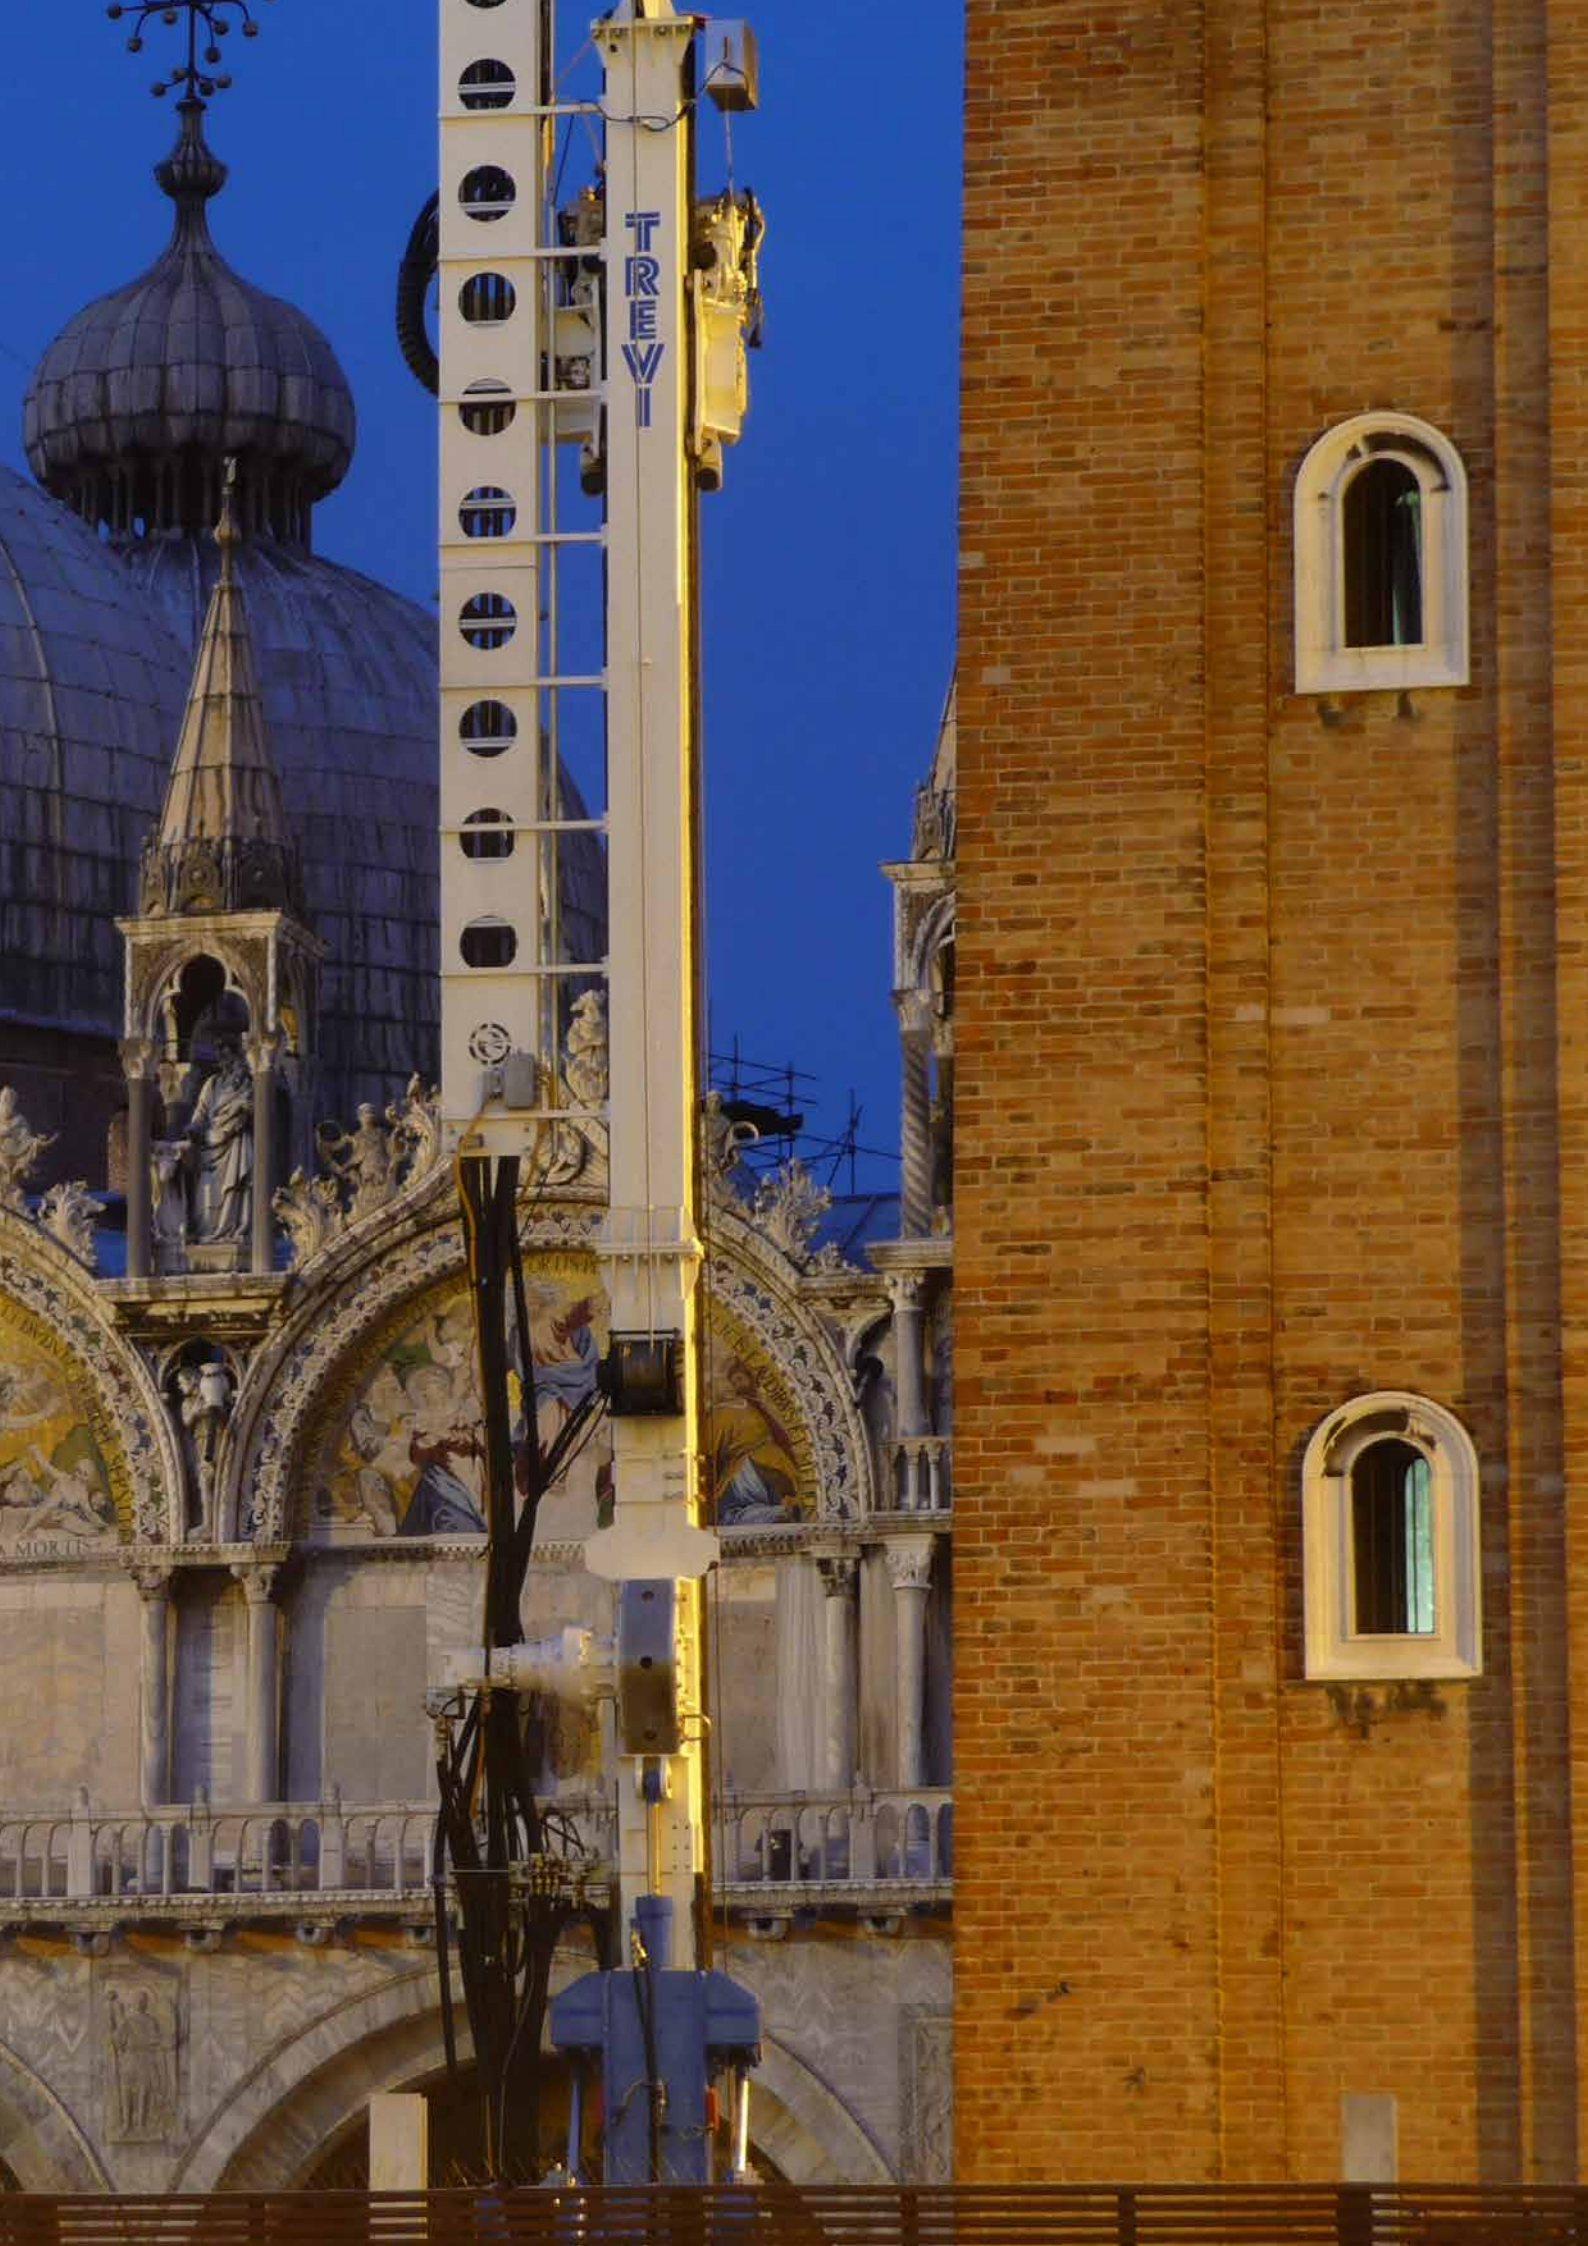
Le barre in titanio assicurano ottime caratteristiche meccaniche, il minimo disturbo al terreno di fondazione e la massima durabilità in rapporto all'ambiente altamente corrosivo in cui si opera, soprattutto per la presenza di acqua salmastra.

The titanium bars have excellent mechanical properties, the least possible disturbance of the foundation soil, and maximum durability in the highly corrosive environment in which they are placed, owing above all to the brackish water.

- **Complete conservation** of the materials of the monument, including non-visible parts: obtained by external application of two orders of bars on the four sides of the bearing foundation layer.

- **Gradualness and monitoring of the effects:** by means of the concept of "dynamometric bars," i.e. to apply, through pre-stressed bars (250 kN/bar) a modest precompression of the foundation layer, measure its effect on the cracks, monitor the behavior of the cracks over time and the strain within the bars to determine whether the precompression is enough to stop further widening and whether the pressure increases.

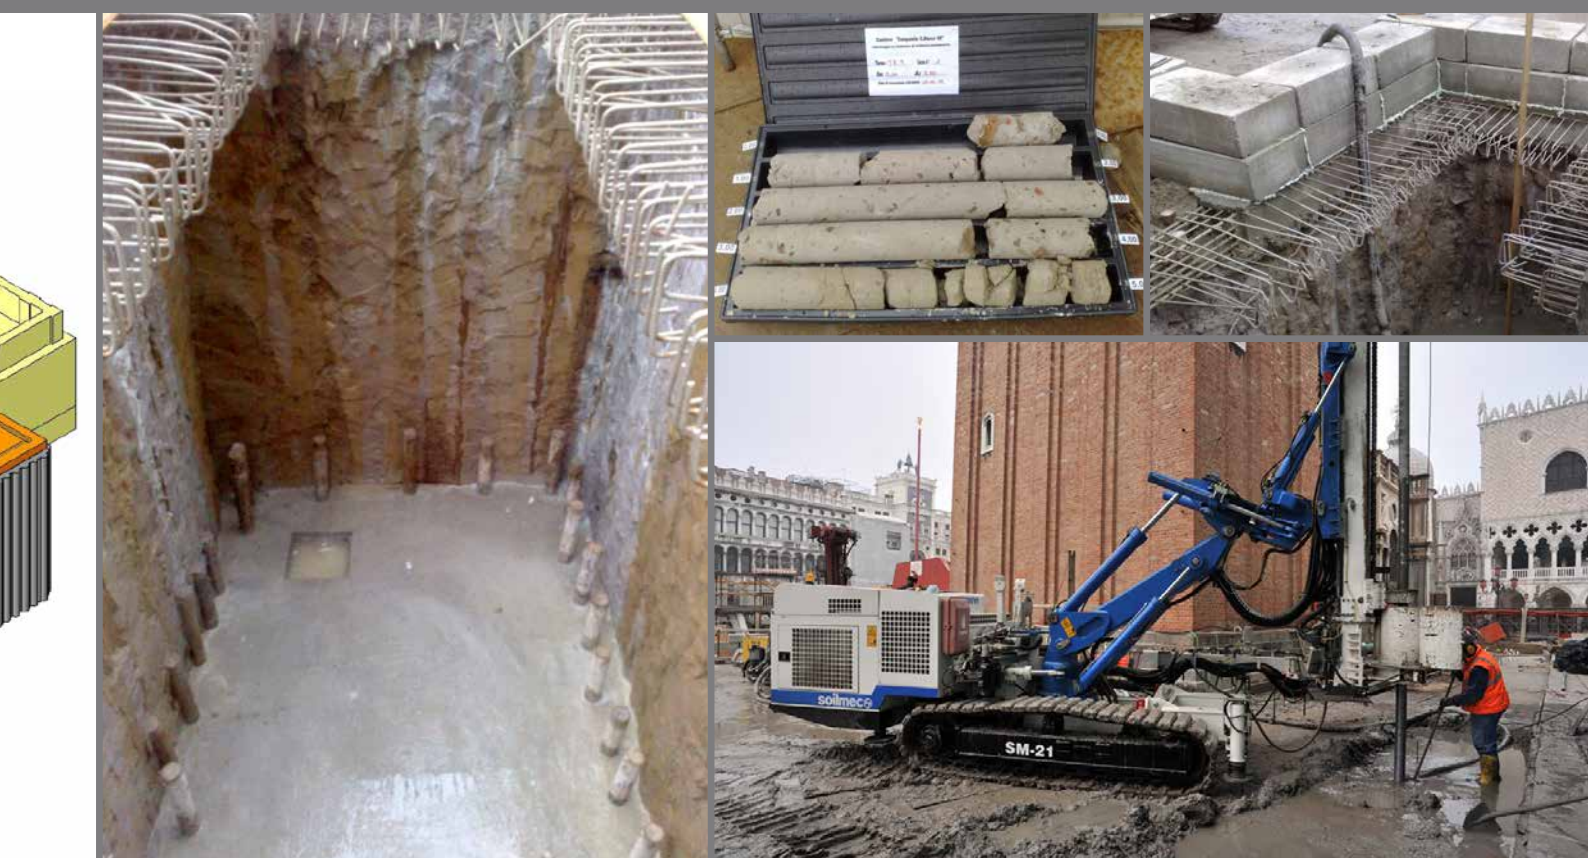
- **Minimo disturbo al terreno di fondazione:** applicando i blocchi di ancoraggio delle barre sugli spigoli del masso e montando le barre a partire da trincee che non intaccano il terreno che ricopre il masso di fondazione. Nello specifico, ogni singola barra, di diametro 60 mm, è formata da pezzi lunghi dai 2 ai 3 m ed è ancorata a blocchi in pietra opportunamente sagomati, che a loro volta contrastano sulle strutture di fondazione. Questa soluzione, in grado di distribuire meglio i carichi sulle fondazioni senza peraltro essere eccessivamente invasiva, è analoga a quella già realizzata con successo per la facciata della basilica di San Pietro a Roma, e presenta anche il vantaggio di permettere l'accesso dei turisti alla torre durante le varie fasi costruttive.

- **Minimum disturbance to the foundation soil:** by fixing the anchor blocks of the bars to the corners of the foundation layer and mounting the bars from trenches that do not touch the soil covering the foundation block. The individual bars, 60 mm in diameter, are formed by pieces between 2 and 3 m long and are anchored to specially shaped blocks of stone, which in turn act as a counterweight on the foundation structure. This solution, which distributes the load on the foundation more evenly but is not excessively invasive, is analogous to the technique used successfully for the façade of St. Peter's Basilica in Rome; and it has the additional advantage of allowing tourist visitors access to the tower during the various stages of the construction project.

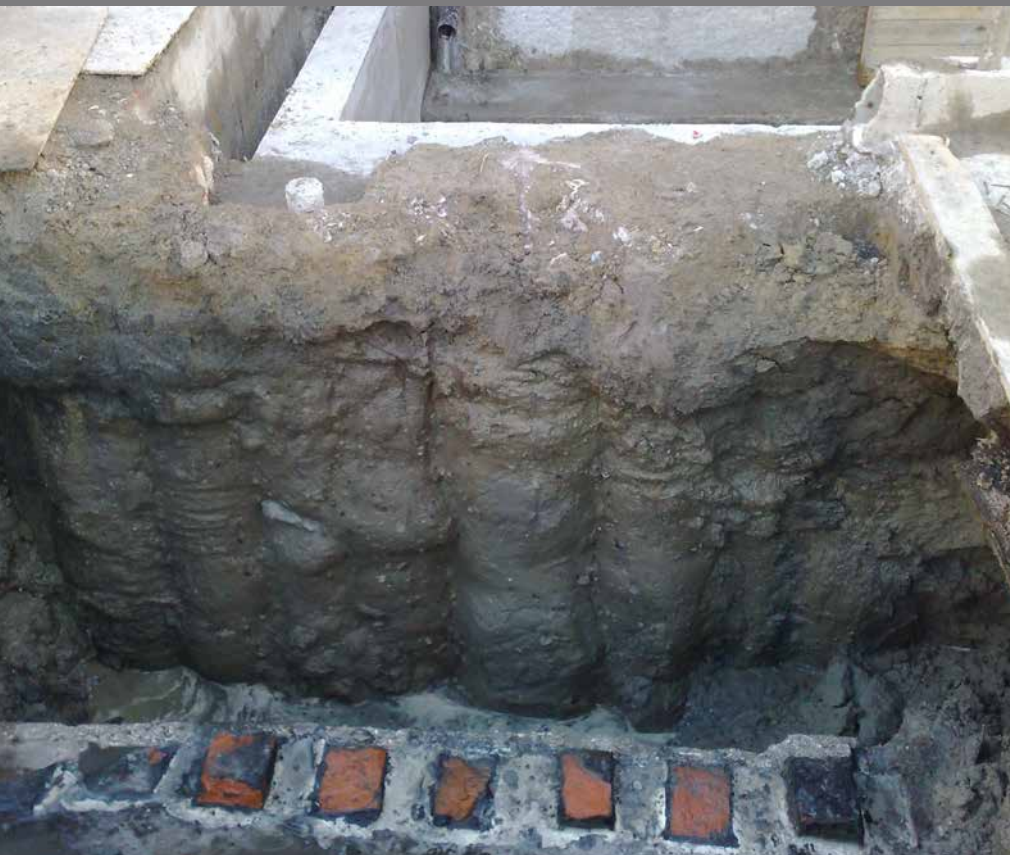
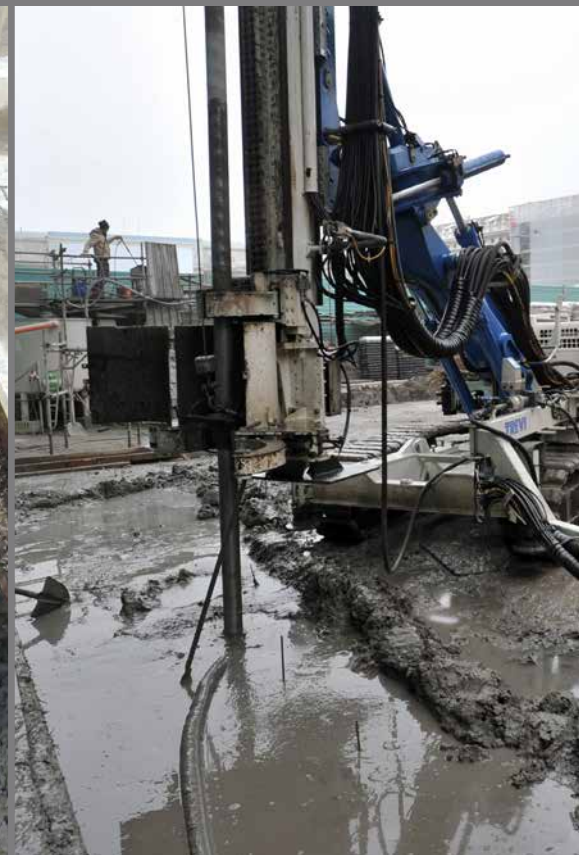
To perform the excavations safely, given a hydraulic head of almost 4 metres, and at the same time stabilize slopes and avoid substantial, protracted dewatering of the aquifer (with the risk of unacceptable subsidence of the foundations), a technique reconciling these necessities was adopted. Strengthening and sealing of the soil making up the walls and floor of the excavation, in fact, were achieved by blending the in-situ soil with grout slurry (wet soil mixing technique), and by subsequently placing structural steel elements (steel pipes) on the flanks.

tecnica innovativa, finora applicata solo nei paesi del Nord Europa, che prevede l'iniezione di miscela cementizia additivata mediante microfratturazione.

Il composto è stato fatto penetrare nel sottosuolo attraverso **92 pali di acciaio, lunghi 12 metri** e inseriti nel terreno per mezzo della perforatrice, i quali, grazie ad un sistema di valvole poste sui pali stessi, hanno permesso l'iniezione di circa 100 m³ di miscela cementizia nello strato argilloso e sabbioso che si trova sotto le fondazioni della struttura.

*The slurry was injected to penetrate the subsoil through **92 steel piles, 12 m long**, driven into the soil by the drill rig. The steel pipes, thanks to the valves mounted on them, allowed the injection of about 100 cubic metres of cement slurry into the clayey and sandy stratum underneath the foundations.*

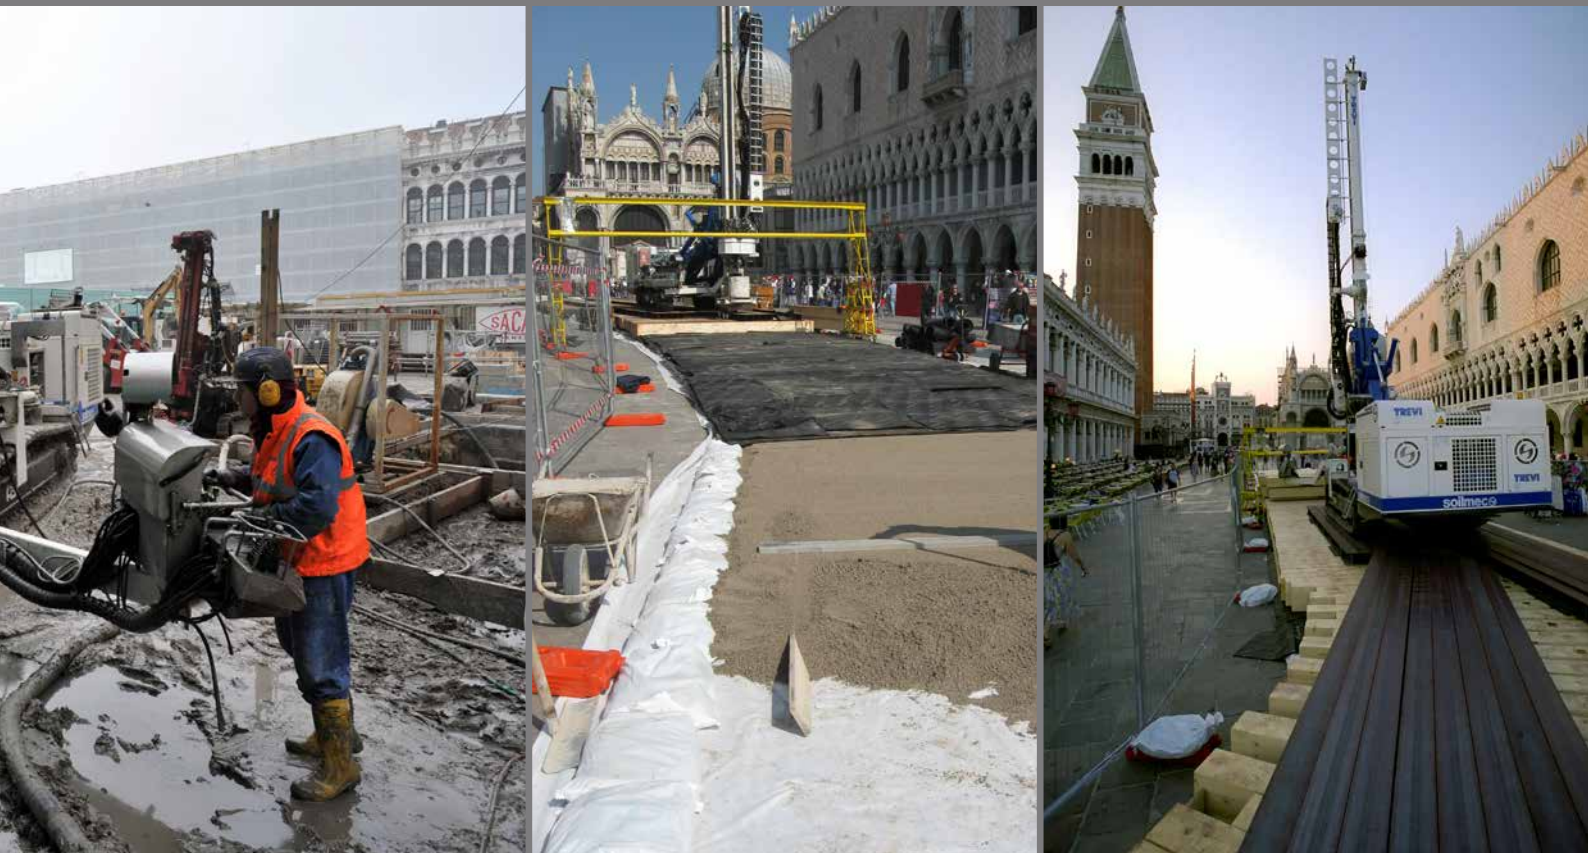
Transporting the drill rig to the work area required an advance study, which highlighted the intrinsic logistical problems of operating in a situation in which the movement of the machine and of the materials required precise assessments and careful planning. Arriving at the canal bank with a self-propelled pontoon from the Cavallino Tre Porti pier, the

Giunta sulla Riva San Marco con un moto-pontone partito dal molo di Cavallino Tre porti, la macchina ha raggiunto l'area del cantiere - distante 160 m - grazie a una speciale pedana a "S", posata tra il punto di sbarco e le colonne di San Marco e San Todaro, e un'altra curva di stretto raggio per entrare in cantiere.

Questa pedana, concepita per ripartire meglio i carichi, è costituita da 15 centimetri di sabbia e uno strato di neoprene, sui quali sono state poggiate travi lamellari e poi delle putrelle.

This platform, designed for optimum distribution of loads, consisted of 15 centimetres of sand and a layer of neoprene, on which were placed lamellar beams and then I-beams.

To prevent shifting during the movement of the machine, the I-beams were fixed laterally with profiles tied to the lamellar beams. To minimize inconvenience to the crowds of tourists and the activities connected with the flow of visitors, the machine advanced by four separate 40m segments. After each segment, the platform was dismantled and then remounted ahead of the machine, and in less than a week the entire distance to destination was covered.
